Riktlinjer för inspektion och service  
**Dragbalkar och gavlar**

## Riktlinjer för inspektion och service Dragbalkar och gavlar 2023

Utgåva d, 2023-04-12

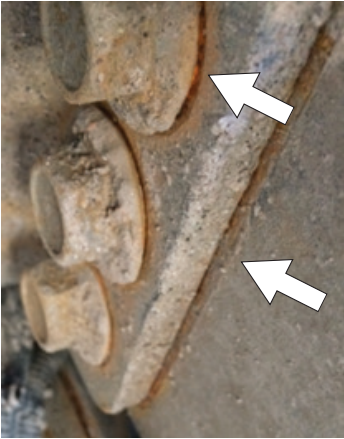
Kontrollpunkt	Symptom	Fel
<p>Dragbalk gavel kopplingsystemet</p>	<p>Bucklor, veck vridna/böjda, spruckna gavlar/dragbalkar. Deformerade knytningsindikatorer. Svetslagningar. Märken efter riktningensarbeten så som värmepåverkade zoner.</p>	<p>Skadad/deformerad dragbalk och/eller gavel.</p>
<p>Dragbalk gavel kopplingsystemet</p>	<p>Glidmärken invid skruvförband dragbalk/ gavel/bilram. Rost vid skruvskallar/ muttrar.</p>

<p>Lösa skruvförband mellan bilram/gavel och/eller gavel/dragbalk.</p>
<p>Dragbalk gavel kopplingsystemet</p>	<p>Färgsläpp, rostfärgning av detaljen, flagor av rost, porositeter.</p>	<p>Rost på detaljer såsom "Gravrost" och "Ytrost".</p>

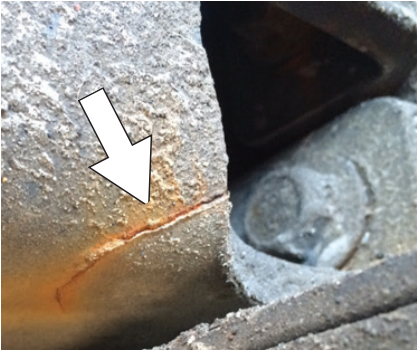
Anvisning för åtgärd ①②③
<p>Kontrollera visuellt fastsättning och ev. skador som t.ex.</p> <ul style="list-style-type: none"> <li>-Glidmärken mellan dragbalk/gavel, gavel/bilram eller dragbalk/bilram efter överbelastning.</li> <li>-Mät upp ev. deformationer på dragbalk eller gavel.</li> <li>-Sprickor, störst risk för sprickbildning är i närheten av bockradier, svetsar och hålskanter.</li> </ul>

<p>Generellt är inga deformationer tillåtna. Avvikelse från teoretisk yta/form större än angivna mått nedan betraktas som deformation.</p> <p>Deformation på fläns, max 2 mm på mätsträcka 100 mm.</p> <p>Buckla på plan yta, A = max 3 mm djup på min. diameter 100 mm.</p> <p>Sprickor, svetslagning eller riktning är inte tillåten.</p>

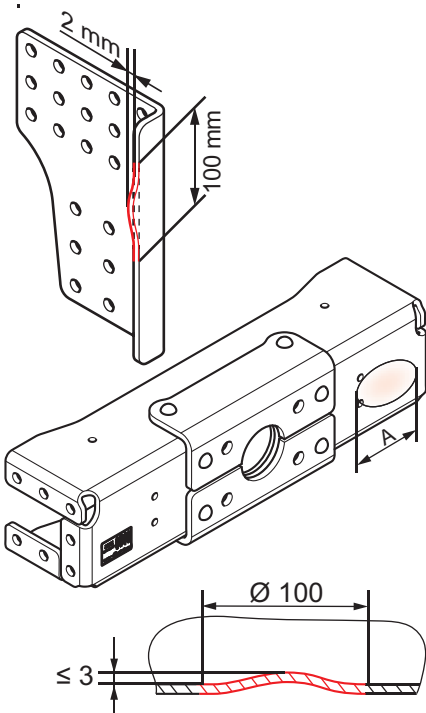
<p>③ Vid en ev. spricka skall körningen med efterfordon avslutas omgående och skadade delar bytas ut.</p> <p>② Vid deformation, riktning eller svetslagning skall skadade delar bytas ut.</p>

<p>Var vaksam på smällande/knäppande ljud alternativt ryckningar vid körning med släp.</p> <p>Var uppmärksam på om rost förekommer kring skruvskallar och även hål där skruv eventuellt har suttit. Kontrollera om någon rörelse har förekommit i skruvförband. Kontrolldrag till föreskrivet åtdragningsmoment enligt tabell sidan 2.</p>	<p>Ingen rörelse tillåts och ingen rotation får förekomma vid kontrolldragningen till föreskrivet åtdragningsmoment. Inga sprickor får förekomma. Föreskrivna åtdragningsmoment gäller för skruvsatser levererade från VBG GROUP TRUCK EQUIPMENT AB.</p>	<p>② Vid eventuell rörelse eller för lågt åtdragningsmoment skall delarna demonteras och kontrolleras. Föreligger synliga skador, skall dessa delar bytas ut. När delarna varit demonterade skall efterdragning ske efter 2500 km körning.</p>
<p>Kontrollera visuellt. "Gravrost", speciell uppmärksamhet skall riktas mot insidan av hålrum och delvis slutna utrymmen. Konstaterade angrepp av "gravrost" undersöks med hacka och stålborste.</p>	<p>"Gravrost" får ej förekomma. Gravrost = rostflagor som lossnat eller som kan knackas loss från grundmaterialet och/eller porositeter som går ned i grundmaterialet tillåts inte.</p>	<p>③ Vid gravrost skall skadade delar bytas ut. Ingen svetslagning får förekomma.</p>

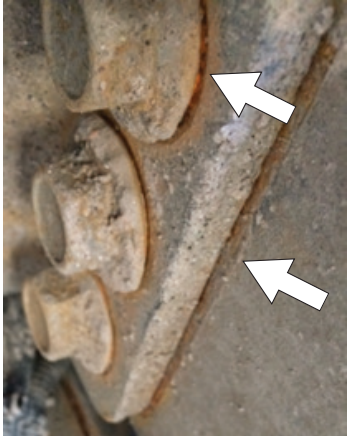
Kontrollpunkt	Symptom	Fel
<p>Dragbalk gavel kopplingsystemet</p>	<p>Rörelse i området kring skruvförband dragbalk/gavel/tvärbalkar/bilram. Missfärgning kring skruvförbanden, märken efter microrörelse, ingen smuts eller damm förekommer intill överlappsplåtar, skruvskallar etc. eller större glidmärken.</p>

<p>Lösa skruvförband mellan bilram/tvärbalkar/gavel och/eller gavel/dragbalk p.g.a. missad efterdragning och/eller knytningsskador.</p>
<p><b>Dragbalk CMS 63V och CMS DBI</b> Skruvförband.</p>	<p>Rörelse i området kring skruvförband bildel/gavel/tvärbalkar/bilram.</p>	<p>Undermonterad bildel: Lösa skruvförband mellan bilram/tvärbalkar/gavel och/eller gavel/bidel. Centralmonterad bildel: Lösa skruvförband bildel/U-balk och/eller U-balk/bilram.</p>
<p><b>Dragbalk DBI 150</b> Fot/tvärrör.</p>	<p>Smällande och/eller knäppande ljud. Missfärgning av rostvatten.</p>	<p>Glapp eller lös fot mot tvärrör.</p>

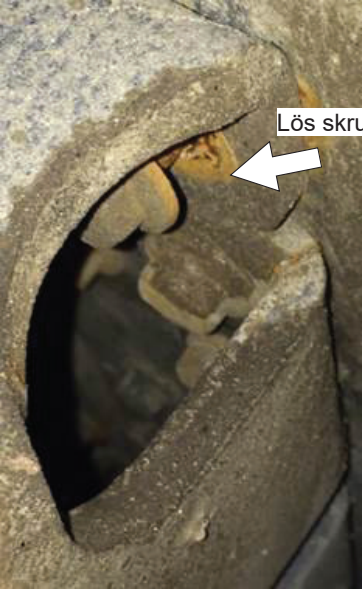
<b>Anvisning för åtgärd</b> ①②③
<p>Var vaksam på smällande/knäppande ljud alternativt ryckningar vid körning med släp.</p> <p>Var uppmärksam på om rost förekommer kring skruvskallar och även hål där skruv eventuellt har suttit. Kontrollera om någon rörelse har förekommit i skruvförband.</p> <p>Kontrolldrag till föreskrivet åtdragningsmoment enligt tabell sidan 2.</p>

<p>OBS! Inga deformationer från någon typ av överbelastning tillåts såsom påbackning, dikeskörning, överknytning etc.</p> <p>Ingen rörelse tillåts och ingen rotation får förekomma vid kontrolldragningen till föreskrivet åtdragningsmoment.</p> <p>Föreskrivna åtdragningsmoment gäller för skruvsatser levererade från VBG GROUP TRUCK EQUIPMENT AB.</p>	<p>② Vid eventuell rörelse eller för lågt åtdragningsmoment ökar risken för sprickbildning och delarna skall demonteras och kontrolleras. Föreligger synliga skador, skall dessa delar bytas ut.</p> <p>När delarna varit demonterade skall efterdragning ske efter 2500 km körning.</p>

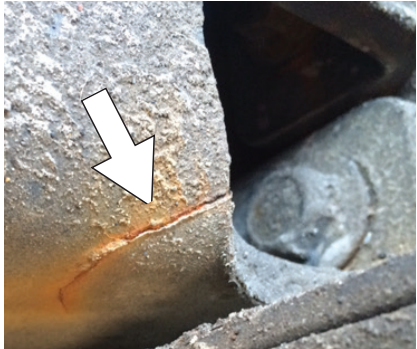
<p>Kontrolldrag till föreskrivet åtdragningsmoment enligt tabell sidan 2.</p>	<p>Ingen rörelse tillåts och ingen rotation får förekomma vid kontrolldragningen till föreskrivet åtdragningsmoment.</p> <p>Föreskrivna åtdragningsmoment gäller för skruvsatser levererade från VBG GROUP TRUCK EQUIPMENT AB.</p>	<p>② Vid eventuell rörelse eller för lågt åtdragningsmoment ökar risken för sprickbildning och delarna skall demonteras och kontrolleras. Föreligger synliga skador, skall dessa delar bytas ut.</p> <p>När delarna varit demonterade skall efterdragning ske efter 2500 km körning.</p>
<p>Bromsa släpet och kör bil fram/tillbaks. Lyssna efter klappande ljud. Kontrollera visuellt eventuell rörelse.</p>	<p>Inget glapp tillåts.</p>	<p>① Vid glapp, byt ut skadade delar.</p> <p>② Kontrollera att slutbalkar finns monterade. Finns inte slutbalkar ska dessa monteras.</p>
