Riktlinjer för inspektion och service
Kopplingar

Riktlinjer för inspektion och service Kopplingar 2023

Utgåva d, 2023-04-12

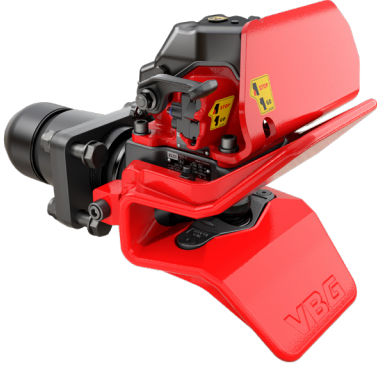
Kontrollpunkt	Symptom	Fel
<p>Komplett koppling.</p>

<p>Möjliga symptom:</p> <ul style="list-style-type: none"> • Sönderslaget signalstift. • Lös mekanism, servokonsol. • Deformerad fångmun, handtag, konsol, etc. • Kopplingen sitter snett och är böjd. • Kopplingen snurrar utan kopplad dragstång. • Kopplingsbulten hakar inte upp. • Signalstiftet kärvar. • Kopplingen skramlar. • Släpvagnen/kärran rycker, "slingrar sig". • Kopplingsbulten löser inte ut vid tillkoppling. 	<p>Möjliga fel:</p> <ul style="list-style-type: none"> • Signalstift indikerar inte korrekt position. • Lös mekanismskruvar. • Påbackade servokonsoler, handtag, etc. • Sprucken, deformerad fångmun. • Krökt horisontalbult. • Lös skruvar till dragbalkshylsan. • Utslitna gummielement. • Kronmutterns skyddskåpa saknas. • Kronmutterns låsning felmonterad/skadad/saknas. • Kopplingsbulten intar inte låst och säkrad position vid tillkoppling. • Kopplingsbulten/bussningar utslitna. • Låsstiftet kärvar. • Mekanismen utsliten. • Slitplattorna är förbrukade. • Lös fångmun. • Löst handtag.

<p>Komplett koppling.</p>	<p>Kan vara missljud eller glapp vid användning av koppling. Till- och frånkoppling fungerar inte 100%.</p>	<p>Lösa skruvförband såsom mellan dragbalk/dragbalkshylsa, mekanism/bygel, fångmun/bygel, slitlack/fångmun, mekanism/mekanismlock samt luftservokonsol/mekanism.</p>
<p>Komplett koppling.</p>	<p>Kopplingen är böjd åt sidan, upp eller ned. Fångmunnen böjd, tecken på överknytning etc.</p>	<p>Deformation av horisontalbult/bygel eller annan lastupptagande del.</p>

<p>Okulärkontroll av fastsättning, skador och missfärgning av rostfärgat vatten i närheten av förbandsytor. Momentdrag skruvar vid misstanke av låg förspänning.</p>	<p>Ingen rörelse tillåts och ingen rotation får förekomma vid kontrolldragningen till föreskrivet åtdragningsmoment, se monteringsanvisning för repektive kopplingsmodell.</p>	<p>② Vid eventuell rörelse eller för lågt åtdragningsmoment skall delarna demonteras och kontrolleras. Föreligger synliga skador, skall dessa delar bytas ut. När delarna varit demonterade skall efterdragning ske efter 2500 km körning.</p>
<p>Visuell kontroll med avseende på centrering kring kopplingens centrumlinje i fordonsriktningen och funktionstest. Demontering och uppmätning vid överknytningsskada.</p>	<p>Inga deformationer tillåts. Deformationer med större avvikelser än 2 mm från ursprungsläget definieras som deformation. Vid avvikelse på 2 mm eller mer skall körning med efterfordon inte tillåtas. Horisontalbult dock max 0,5 mm, se kontrollpunkt "Bygel för fast dragstång".</p>	<p>③ Bärande detaljer med deformationer på 2 mm eller mer från ursprungsläget skall bytas ut och körningen avslutas.</p>

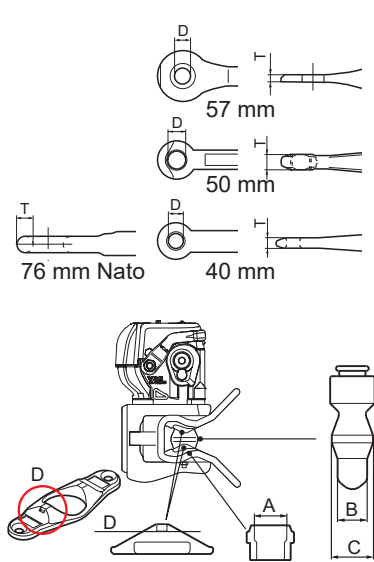
Anvisning för åtgärd ①②③																																																		
<p>Kontrollera visuellt dragöglans slitring/bussning och mät slitringens/bussningens diameter.</p> <p>Kontrollera visuellt kopplingsbulten och över-/underhålsbussning och mät respektive diameter.</p>	<p>Samtliga uppmätta diametrar skall ligga inom nedan angivna.</p> <table border="1" data-bbox="622 336 997 537"> <thead> <tr> <th>Typ</th> <th>≤ D (mm)</th> <th>≥ T (mm)</th> </tr> </thead> <tbody> <tr> <td>SS 57</td> <td>59,5</td> <td>19</td> </tr> <tr> <td>ISO 50</td> <td>52</td> <td>42,5</td> </tr> <tr> <td>DIN 40</td> <td>42</td> <td>28</td> </tr> <tr> <td>Nato 76</td> <td>-</td> <td>37</td> </tr> </tbody> </table>

<table border="1" data-bbox="574 1377 1460 1646"> <thead> <tr> <th></th> <th>A (mm)</th> <th>B (mm)</th> <th>C (mm)</th> <th>D (mm)</th> </tr> </thead> <tbody> <tr> <td>VBG 750/795/795VR</td> <td>≤ 45,7</td> <td>≥ 42,5</td> <td>≥ 55,0</td> <td>markering på slitklack</td> </tr> <tr> <td>VBG 760</td> <td>≤ 49,5</td> <td>≥ 44,8</td> <td>≥ 55,0</td> <td></td> </tr> <tr> <td>VBG 8500²/5190D/5200D</td> <td>≤ 41,3</td> <td>≥ 38,5</td> <td>≥ 47,0</td> <td></td> </tr> <tr> <td>VBG 8500-3¹</td> <td>≤ 42,3</td> <td>≥ 39,5</td> <td>≥ 47,0</td> <td></td> </tr> <tr> <td>VBG 8040/4140D</td> <td>≤ 31,5</td> <td>≥ 28,4</td> <td>≥ 36,5</td> <td></td> </tr> <tr> <td>VBG 575V/590VR</td> <td>≤ 36,5</td> <td>≥ 33,5</td> <td>≥ 47,0</td> <td>markering på slitklack</td> </tr> </tbody> </table>	Typ	≤ D (mm)	≥ T (mm)	SS 57	59,5	19	ISO 50	52	42,5	DIN 40	42	28	Nato 76	-	37		A (mm)	B (mm)	C (mm)	D (mm)	VBG 750/795/795VR	≤ 45,7	≥ 42,5	≥ 55,0	markering på slitklack	VBG 760	≤ 49,5	≥ 44,8	≥ 55,0		VBG 8500²/5190D/5200D	≤ 41,3	≥ 38,5	≥ 47,0		VBG 8500-3¹	≤ 42,3	≥ 39,5	≥ 47,0		VBG 8040/4140D	≤ 31,5	≥ 28,4	≥ 36,5		VBG 575V/590VR	≤ 36,5	≥ 33,5	≥ 47,0	markering på slitklack	<p>② Byt detaljer som ligger utanför angivna max-/minmått.</p>

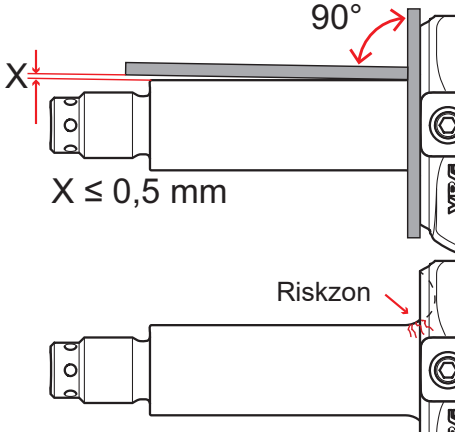
Anvisning för åtgärd ①②③
<p>Demontera bygel. Mät vinkelrätheten mellan bygelns cirkulära del (gummielementets anliggningsplan) och horisontalbult, se bild. Kontrollera visuellt att inte horisontalbulten har sprickbildningar i radieövergången mot gummielementets anliggningsplan. Kontrollera övrig kringutrustning såsom gavelplåtar, dragbalk och underkörningsskydd etc.</p>	<p>Horisontalbulten ska vara vinkelrät mot bygelns cirkulära del inom 0,5 mm horisontalbultens längd. Inga sprickor tillåts.</p>

<p>③ Vid sprickbildning, byt koppling. Avvikelse större än 0,5 mm, byt koppling.</p>
<p>Vrid kopplingen med hjälp av en stång tvärs genom fångmunnen. Längd 1 m, kraft 1 kN.</p>

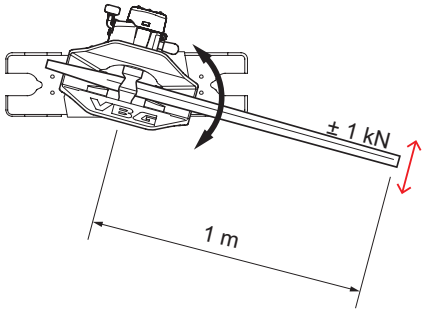
<p>Kopplingen ska rotera vid 1000Nm.</p>	<p>② Om bygelns sitter fast skall den demonteras från dragbalkshylsan. Rengör horisontalbult och dragbalkshylsa. Vid sliten lagring byt bussningar inklusive gummielement.</p> <p>③ Vid skadad horisontalbult, byt bygel. Om dragbalkshylsan är skadad skall den bytas.</p>

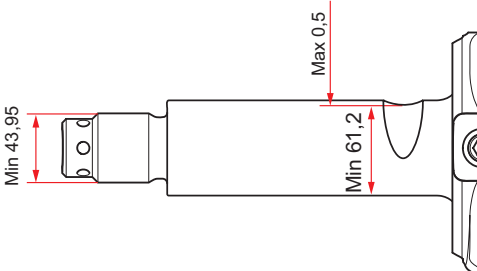
Anvisning för åtgärd ①②③
<p>Demontera bygel. Kontrollera visuellt gängorna och eventuella nötnings- och/eller ringformade krypströmsskador på horisontalbulten. Kontrollera spänningsskillnad mellan efterfordonets dragögla och dragbilens jordförbindelse (-31). Mät då fordonen enbart är sammankopplade elektriskt och med full elektrisk belastning från efterfordonet. Med fler strömförbrukare på släpfordon blir jordningen mellan bil och släpfordon allt viktigare. Bristfällig jordning mellan bil och släpfordon gör att återledning genererar krypströmmar. Krypströmmar kan gå från släpfordon via släpvagnskopplingen till bil och skada komponenter. Kontrollera kontinuerligt att jordningen via elkontakten är tillräcklig. Återledningen (jordkabel) skall alltid vara dimensionerad mot max strömförbrukning.</p>	<p>Gängflankerna ska vara symmetriska, gängans toppdiameter min. 43,95 mm. (M45x3 6g, toppdiameter = 44,577- 44,952). Minsta tillåtna diameter utefter horisontalbulten är 61,2mm. Krypströmsskada maxdjup 0,5 mm. Ingen spänningsskillnad skall finnas, all spänningsskillnad kan ge upphov till korrosion/oxidation.</p>

<p>③ Rengör horisontalbult och dragbalkshylsa. Vid skadad horisontalbult, byt bygel. Kontrollera att det inte är någon skada i dragbalkshylsans anliggningsyta för bussningarna. Skadad dragbalkshylsa skall bytas ut.</p>

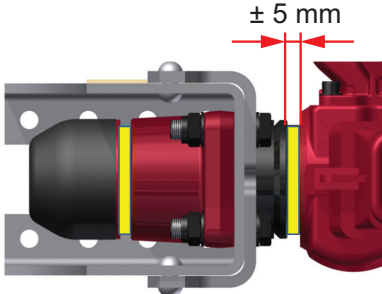
<p>Kontrollera visuellt gummielementen, inga flisor, deformationer eller andra nötnings-skador ska förekomma. Bromsa släpet, drag och tryck med dragfordonet. Mät maximalt och minimalt avstånd mellan bygel och brickan för bakre gummit.</p>	<p>Rörelsen ska inte överstiga ± 5 mm, d.v.s. total rörelse max 10 mm.</p>

<p>① Vid stor rörelse ($\geq \pm 5$ mm) skall gummielementen bytas inklusive dragbalkshylsans bussningar.</p>
<p>Kontrollera visuellt monterad saxpinne. Korrekt låsning.</p>

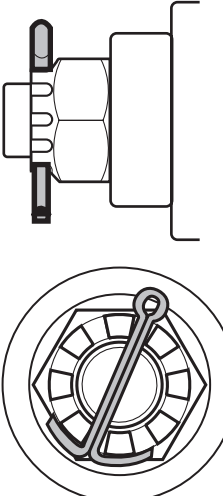
<p>Kronmuttern ska vara åtdragen med moment 1500-2000 Nm. Saxpinnen ska vara korrekt låst.</p>	<p>② Demontera felaktigt böjd/deformerad saxpinne. Kontrollera att kronmuttern har korrekt åtdragningsmoment och lås med ny saxpinne.</p>

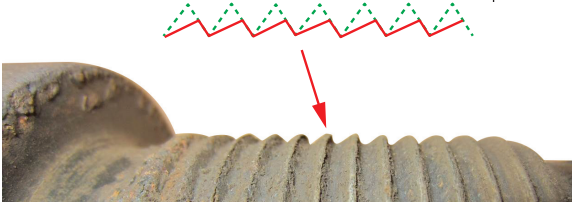
<p>Kronmuttern ska vara åtdragen med moment 1500-2000 Nm. Saxpinnen ska vara korrekt låst. Har kronmuttern suttit lös kan horisontalbultens gänggång slitits ut och gängflankerna blivit osymmetriska.</p>

<p>③ Demontera bygel. Kontrollera visuellt gängflankerna på horisontalbulten. Vid skadad horisontalbult, byt bygel.</p>
<p>Kontrollera visuellt monterad saxpinne. Är den på något sätt inte korrekt monterad eller på annat sätt påverkad skall den demonteras och kronmuttern lossas helt. Kontrollera därefter mutterbrickans planhet.</p>

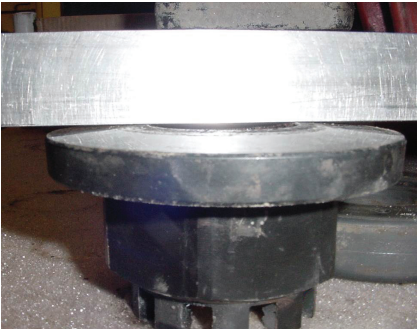
<p>Saxpinnen skall vara intakt och två av kronmutterns portar ska ligga mitt för saxpinnehålet i horisontalbulten. Mutterbrickan skall vara helt plan.</p>	<p>③ Demontera kopplingen om saxpinnen är deformerad eller avklippt. Är mutterbrickan välvd skall kopplingen bytas.</p>

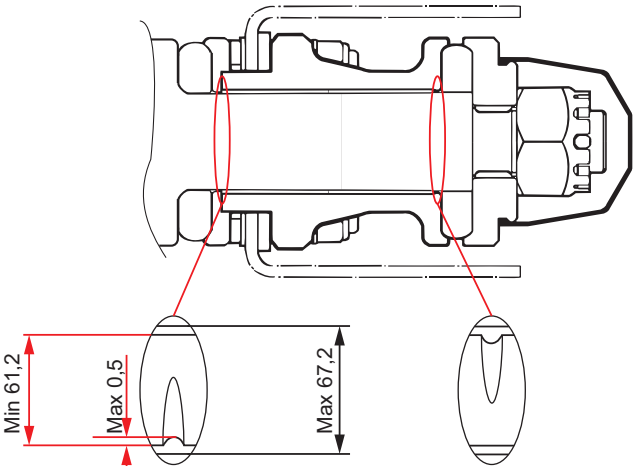
Anvisning för åtgärd 1 2 3
<p>Demontera bygeln årligen. Kontrollera visuellt plastbussningarna och eventuella nötningsskador. Mät diametern i dragbalkshylsans båda ändar. Mät bygelns diametrar mitt för där dragbalkshysan börjar och slutar. Mät bygelns horisontalbults minsta diameter. Vid den årliga demonteringen av bygeln skall dragbalken kontrolleras med avseende på eventuella påbackningsdeformationer och sprickbildning.</p>	<p>Jämför uppmätta dimensioner mot bilden nedan. Minsta tvärsnitt på horisontalbulten får aldrig understiga 61,2 mm. Dragbalkshylsans dimension får aldrig överstiga 67,2 mm. Maximal rörelse vertikalt och/eller sidledes får dock inte överstiga ± 5 mm mätt ute vid kopplingsbulten. Denna rörelse mäts när bygeln är rätt placerad i längsled relativt dragbalkshylsa och då utan gummielement monterade.</p>

<p>Horisontalbult Dragbalkshylsa utan bussning</p>	<p>2 Demontera bygel från dragbalkshylsa. Rengör horisontalbult och dragbalkshylsa. Vid slitna bussningar byts dessa inklusive gummielementen.</p> <p>3 Vid skadad horisontalbult, byt bygel. Är dragbalkshylsan skadad skall den bytas.</p>

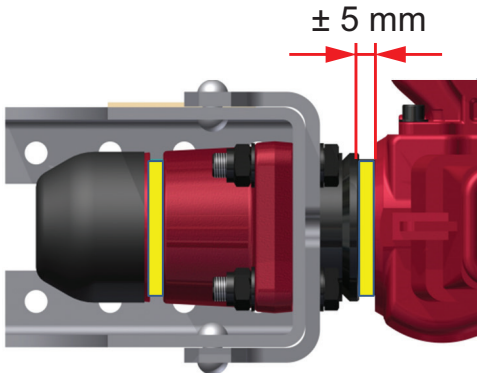
<p>Kontrollera visuellt gummielementen. Inga flisor, deformationer eller andra nötningsskador ska förekomma. Breda släpet, drag och tryck med dragfordonet. Mät maximalt och minimalt avstånd mellan bygeln och brickan för bakre gummit.</p>	<p>Rörelsen ska inte överstiga ± 5 mm, d.v.s total rörelse max 10 mm.</p>

<p>± 5 mm</p>	<p>1 Vid stor rörelse ($\geq \pm 5$ mm) skall gummielementen bytas inklusive dragbalkshylsans bussningar.</p>

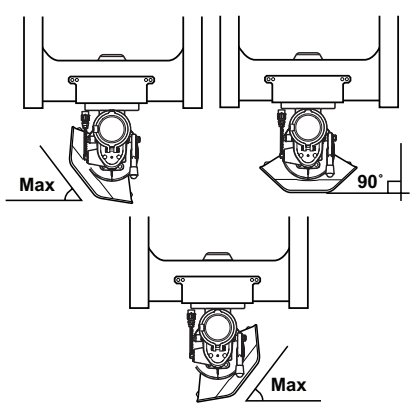
Anvisning för åtgärd</p>
<p>Kontrollera rörlig fångmuns alla funktioner, låsning i tillkopplingsläge rakt fram.</p> <p>Kontrollera speciellt eventuella skador uppkomna p.g.a överknytning, påbackning etc.</p> <p>Kopplingen kan öppnas när fångmunnen är i normalläge eller maximalt vinklad till sina ytterlägen.</p>

<p>Kontrollera instyrningsarmar och gummielement.</p> <p>Kontrollera speciellt eventuella skador uppkomna p.g.a överknytning, påbackning etc.</p>

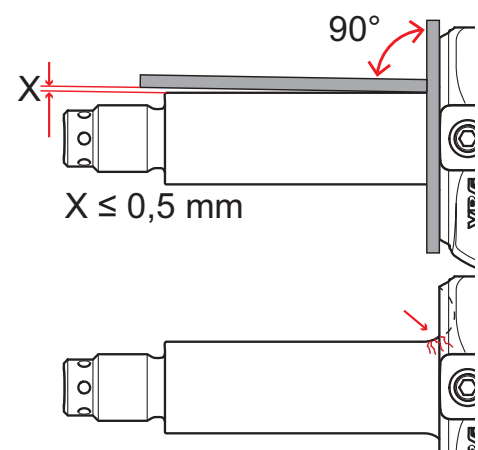
<p>Inga deformationer eller sprickor tillåts. Alla funktioner såsom fångmunslåsning, återfjädring, instyrningsarmar etc skall ha full funktion.</p> <p>Vid skador uppkomna vid överknytning skall horisontalbulten noggrant undersökas med avseende på böjning och eventuella sprickor.</p>

<p style="text-align: center;">①②③</p> <p>① Byt fångmun om den är skadad.</p> <p>① Byt instyrningsarmar och gummielement om de är skadade.</p> <p>③ Har fångmunnen skadads vid överknytning skall kopplingen demonteras och horisontalbulten kontrolleras. Vid sprickbildning byt koppling. Vid böjning av horisontalbulten med avvikelse större än 0,5 mm, byt koppling.</p>

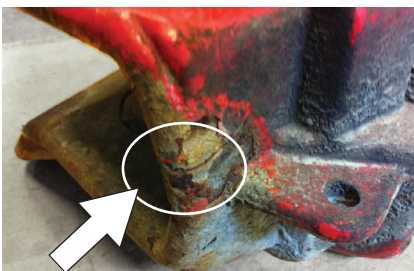
<p>Inga deformationer eller sprickor tillåts. Vid skador uppkomna vid överknytning skall horisontalbulten noggrant undersökas med avseende på böjning och eventuella sprickor.</p>

<p>① Byt fångmun om den är skadad.</p> <p>① Byt instyrningsarmar och gummielement om de är skadade.</p> <p>③ Har fångmunnen skadads vid överknytning skall kopplingen demonteras och horisontalbulten kontrolleras. Vid sprickbildning byt koppling. Vid böjning av horisontalbulten med avvikelse större än 0,5 mm, byt koppling.</p>

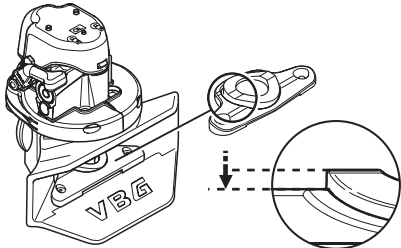
<p>Typ VBG 750/795V/795VR</p>

Vid skadade eller saknad skruv och distanshylsor skall nya detaljer monteras.</p>
<p>Kontrollera visuellt höjden på slitklacken.</p>

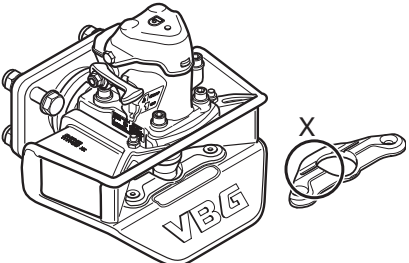
<p>Typ VBG 575V/590V</p>

<p>Typ VBG 575V-2/575V-3/590VR-2/590VR-3</p>	<p>Minsta höjd enligt markering måste uppnås.</p>	<p>

Slitklackens minsta höjd indikeras = byt slitklack.</p>
<p>Kontrollera slitklackens undersida.</p>	<p>Åtdragningsmoment slitklack, 47 Nm.</p>	<p>

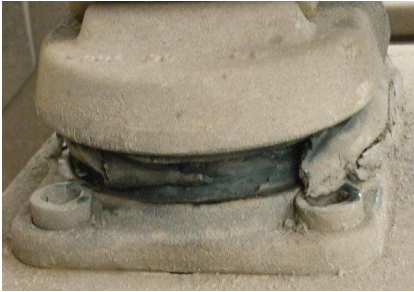
<p>Släpvagnen "slingrar sig", instabil, följer inte dragfordonet. Svår att koppla till. Förändrad komfort, släpvagnen rycker.</p>	<p>Släpvagnen "vandrar" hela tiden i sidled under körning: Låg förspänning på gummielementen och/eller slitna gummielement. Sönderslitet gummielement.</p>

Kontrollera att kronmutterns låsskruv är korrekt monterad, dvs. i kronmutterns portar.
Kontrollmät avståndet mellan lagerskålarna runt om.
Bromsa släpet, drag och tryck med dragfordonet. Kontrollera avståndet mellan lagerskålarna vid belastning.
Kontrollera gummielementens kondition.

Gummielementen får inte uppvisa sprickor eller andra skador.

Kopplingen ska peka i färdriktningen, inte luta uppåt/nedåt/vänster/höger eller vara vriden. Lagerskålarna får inte vara överbelastade (böjda). Gummimenten ska inte uppvisa några deformationer, sprickor etc. Horizontalbulten skall vara rak inom 1,0 mm.

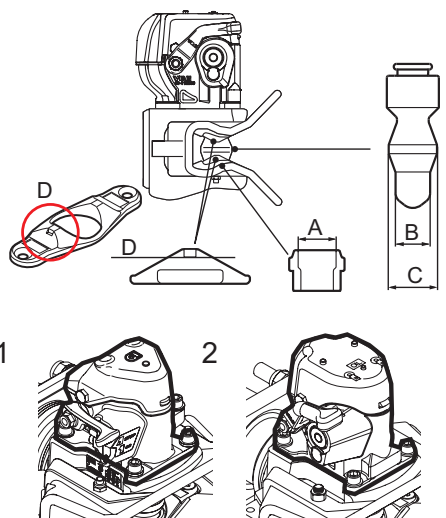
Anvisning för åtgärd ①②③																																			
<p>Uppmätning av invändiga diametrar på underhålsbussning och samverkande yta på kopplingsbulten.</p>	<p>Jämför uppmätta diametrar med angivna tabellvärden.</p>

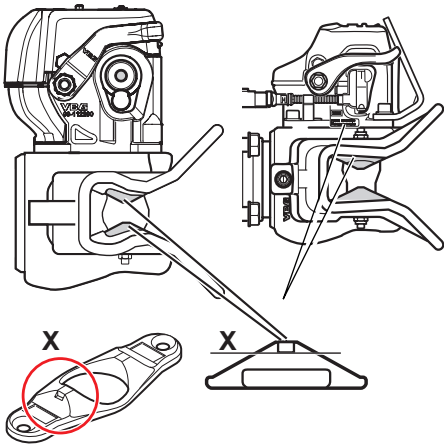
Anvisning för åtgärd ①②③						
<p>I förkommande fall kontrollera visuellt höjden på slitklackens indikeringspår.</p>	<p>Minsta höjd enligt markering måste uppnås.</p>

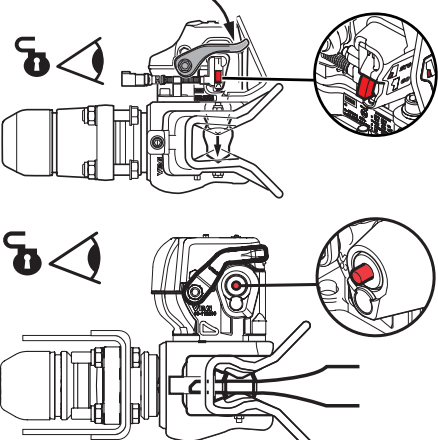
Kontrollpunkt	Symptom	Fel
Signal- och låsstift.	Signalstiftet visar inte låst och säkrat läge efter att mekanismen löst ut och gått till låst läge. Signalstiftet ligger inte plant med ytan av plastlocket.	<p>Signalstiftet intar inte rätt läge efter att bulten gått ned, visar öppen koppling.</p>

<p>Fel indikering för låst mekanism</p>
Signal- och låsstift.	Signalstiftet visar inte låst och säkrat läge efter att mekanismen löst ut och gått till låst läge. Signalstiftet ligger inte plant med ytan av plastlocket.	<p>Signalstiftet intar inte rätt läge efter att bulten hakat upp, visar stängd och säkrad position.</p>

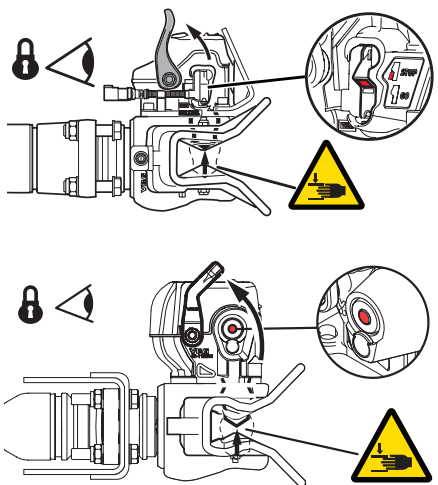
<p>Fel indikering för öppen mekanism.</p>

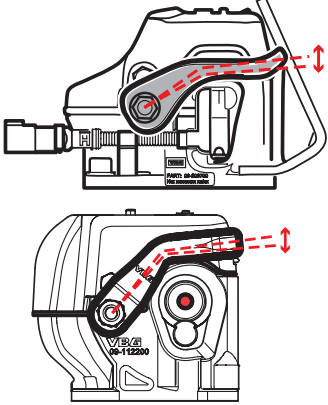
Anvisning för åtgärd</p> <p style="text-align: center;">①②③</p>
<p>Tryck bulten nedåt med handtaget, kontrollera att handtaget överensstämmer med bild.</p> <p>Litet spel skall finnas i handtaget innan bulten flyttar sig uppåt.</p>

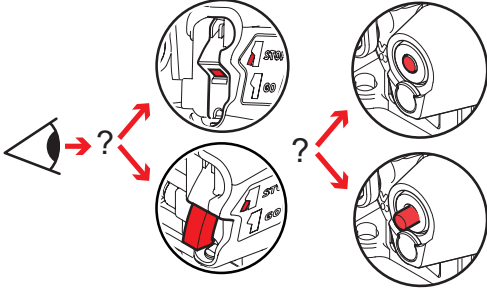
<p>Kontrollera signalstiftens position.</p>

<p>Avlufta eventuellt servo. Kontrollera att det finns ett litet axialglapp i kopplingsbulten med en dorn. (Stängningsfjädrarnas förspänning måste övervinnas.)</p>	<p>Signalstiftet får inte vara deformerat eller på annat sätt satt ur funktion. Kopplingsbult, lås-/signalstift skall alla glida lätt och får inte kärva.</p> <p>Signalstiftet ska ligga plant med ytan, när mekanismen är stängd.</p>

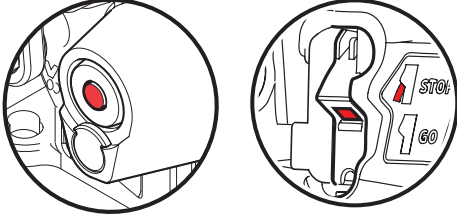
<p>Kopplingsbulten ska kunna flyttas uppåt max 5 mm.</p>

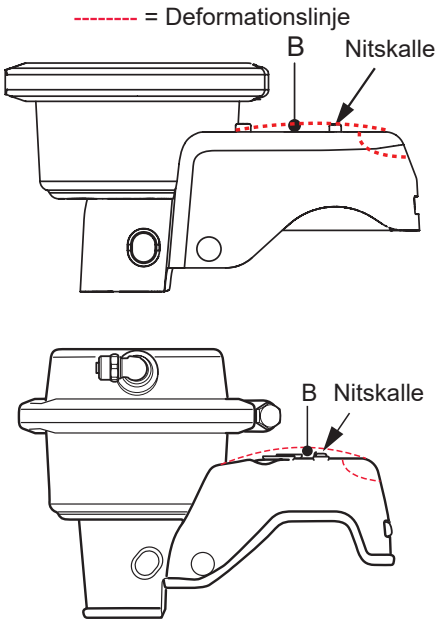
Anvisning för åtgärd ①②③
<p>Kontrollera AM enheten visuellt, speciellt plåtlocket. Smörj mekanismen med tunn olja, öppna mekanismen med luft och avlufta därefter. Knacka lätt med hammare i båda riktningarna på mekanismens handtag.</p>	<p>Inga bucklor/deformationer djupare/högre än 2 mm från nominell yta B får förekomma. Nitskallen i plan B får inte vara skadad eller saknas. Kopplingen skall förbli öppen när man knackar på handtaget.</p>

<p>① Vid skada på AM enheten skall den bytas om deformationen är större än 2 mm eller om niten är skadad eller saknas.</p> <p>Är AM-enheten oskadad och kopplingen ändå stänger vid lätta knackningar skall mekanismen bytas.</p>
<p>Försök att öppna med luft och pressa samtidigt handtaget mot öppning och upphakning. Om kopplingsbulten hakar upp skall lufttrycket kontrolleras vid kopplingen och matningstrycket till manöverenheten.</p>	<p>Kopplingsbulten skall haka upp vid mintrycket 5,5 bar. Matningstrycket skall ligga på 5,5 till 8,5 bar.</p>	<p>① Felsök bilen om lufttrycket ligger under 5,5 bar. Är bilens lufttryck högre än 5,5 bar och mekanismen hakar när handtaget samtidigt pressas mot öppning skall AM-enheten bytas.</p>

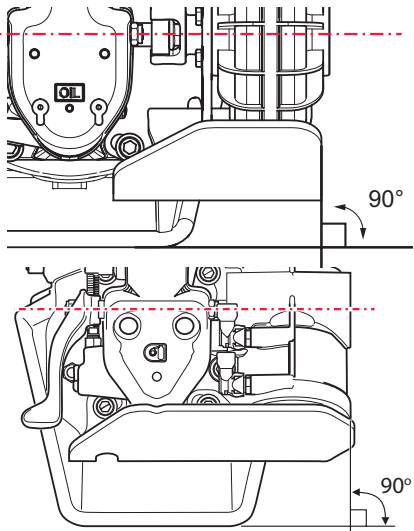
<p>Kopplingsbulten skall alltid stanna i upphakat läge då manöverventilen slås om. Vridservots axel ska vara i linje med mekanismens utgående axel.</p>

<p>① Byt konsol om den är skadad.</p> <p>② Byt skadat vriddon.</p>

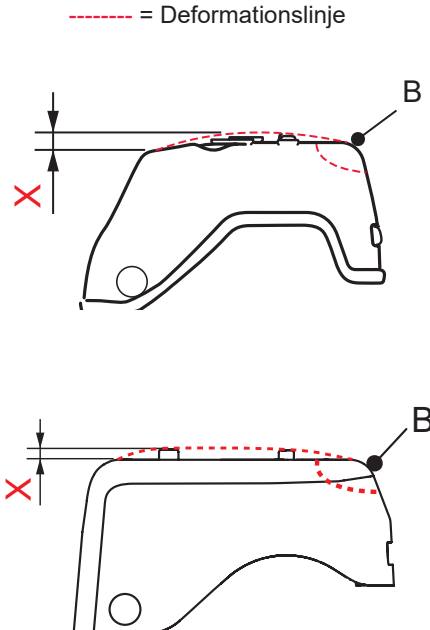
Anvisning för åtgärd ①②③
<p>Kontrollera spelet mellan adapter och vridservots axel. Ställ manöverventilen mot öppning, pressa därefter mekanismens handtag för öppning. Ställer sig kopplingen i tillkopplingsläge är vriddonets axel och adaptern skadade.</p>	<p>Kopplingen ska haka upp. Max glapp mellan mekanismens och vriddonets axel $\pm 3^\circ$.</p>	<p>① Om handaget pressas mot öppningsläget hakar kopplingsbulten upp. Byt adapter och vridservo om dess axel är skadad/ sliten.</p>
<p>Kontrollera PA enheten visuellt. Smörj mekanismen med "VBG Mekolja" och kontrollera att kopplingsbulten glider lätt. Öppna mekanismen med luft och avlufta därefter. Knacka lätt med hammare i båda riktningarna på mekanismens handtag. Koppla därefter in matarluften igen och knacka på samma sätt igen.</p>	<p>Kopplingsbulten skall glida lätt hela lyfthöjdssträckan. Inga bucklor/deformationer djupare/högre än $X=2$ mm från nominell yta B får förekomma. Kopplingen skall förbli öppen, oavsett om lufttryck för stängning är inkopplad eller ej.</p> <p>----- = Deformationslinje</p>

<p>① Stänger kopplingen vid lätta knackningar skall mekanismen bytas.</p>

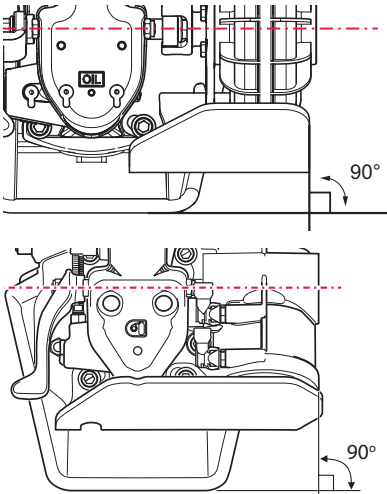
Anvisning för åtgärd ①②③
<p>Manövrera kopplingen till öppet och stängt läge flera gånger och iakttag kopplingsbultens läge och jämför med signalstiftets läge.</p>	<p>Signalstiftet skall alltid visa låst läge efter att kopplingsbulten frisläppts från upphakat läge med fullt luftryck.</p>	<p>② Om kopplingsbulten inte har hakat upp eller stängt korrekt varje gång skall adapter och vid behov luftservo bytas.</p>
<p>Öppna manöverventilens lock och lyssna efter läckage.</p>	<p>Inget hörbart luftläckage tillåtet.</p>	<p>① Vid läckage genom vridservot i sträng kyla kan lufttillförseln stängas av genom att vrida manöverventilens röda handtag ett kvarts varv efter att signalstiftet visar stängd/låst koppling.</p>
<p>Kontrollera visuellt skador och deformationer.</p>	<p>Mekanismens axel ska vara i linje med vridservots.</p>

<p>① Byt luftservo och/eller konsol.</p>

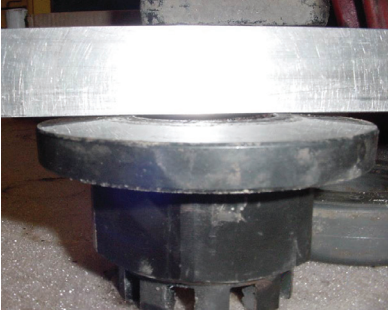
Anvisning för åtgärd ①②③
<p>Efter att luftanslutningen placerats i sin parkeringskonsol frigörs kopplingsbulten från upphakat läge. Kontrollera stängningshastigheten och att signalstiftet momentant intar låst position.</p>	<p>Signalstiftet ska visa låst och kopplingsbulten skall snabbt inta låst läge.</p>	<p>③ Vid symptom, kontrollera att det är fri dränage då lufthandsken är placerad i sin parkeringskonsol.</p>
<p>Kontrollera slangarnas kondition. Kontrollera matningstrycket till manöverventilen samt trycket vid kopplingen med manometer.</p>	<p>Inga veck eller läckage på slangarna eller dess anslutningar får förekomma. Matningstrycket skall ligga på 5,5 till 8,5 bar.</p>	<p>③ Bilens tryck under 5,5bar, felsök bilen. Är trycket 5,5 bar eller högre skall AM/PA-enheten bytas.</p>
<p>Kontrollera visuellt monterad saxpinne, är den på något sätt inte korrekt monterad eller på annat sätt påverkad skall den demonteras och kronmuttern lossas helt. Kontrollera därefter mutterbrickans planhet.</p>

<p>Se punkter för "Bygelkopplingar med V- och Dc-värde".</p>	<p>Saxpinnen skall vara intakt och två av kronmutterns portar ska ligga mitt för saxpinnehålet i horisontalbulten. Mutterbrickan skall vara helt plan.</p>	<p>③ Demontera kopplingen då saxpinnen är deformerad eller avklippt. Är mutterbrickan välvd skall kopplingen bytas.</p>
