Riktlinjer för inspektion och service
Underkörningsskydd

Riktlinjer för inspektion och service Underkörningsskydd 2023

Allmänt om underkörningsskydd.....	4
Fällbart underkörningsskydd EUF/EUF-2/EUF-3/EUFA/ EUF 180.....	6
Bakåflyttat underkörningsskydd UPSO.....	8
Utskjutbart underkörningsskydd URSP/URSP 180/ URSP 180 Nordic.....	10

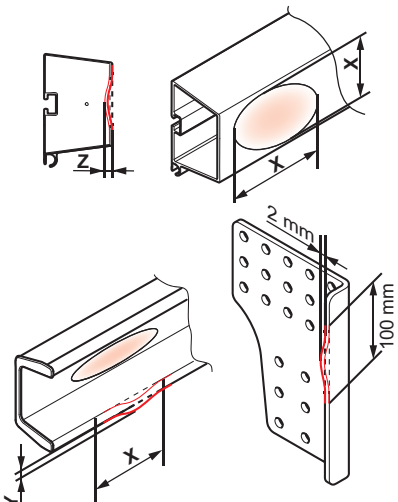
Kontrollpunkt	Symptom	Fel
Skydds balkar/gavlar.	Rörelse i området kring skruvförband skydds balk/gavel/bilram.	Lösa skruvförband mellan bilram/gavel och/eller gavel/skydds balk.
Skydds balkar/gavlar.	Färgsläpp, rostfärgning av skydds balk, flagor av rost, porositeter.	Rostangrepp/gravrost.
Skydds balkar/gavlar.		Skadad/deformerad skydds balk och/ eller gavel.

Anvisning för åtgärd ①②③
<p>Kontrollera visuellt. Fastsättning och skador. Rörelser mellan skyddsbalk/gavel eller gavel/bilram. Deformationer av skyddsbalk eller gavel. Svetslagningar. Rostskadekontroll med verktyg utförs när rostangrepp konstaterats. Lösna skruvar. Sprickor. Glapp i leder.</p>		
<p>Ta tag i skyddsbalken och skaka och lyssna efter knäppande ljud, alternativt slamrande ljud. Var uppmärksam på om rost förekommer kring skruvskallar och även hål där skruv eventuellt har suttit. Kontrollera om någon rörelse har förekommit i skruvförband. Kontrollera om någon rotation åstadkoms vid kontrolldragning till föreskrivet åtdragningsmoment enligt tabell på sidan 2.</p>	<p>Ingen rörelse tillåts, allt skall vara stumt. Ingen rotation får förekomma vid kontrolldragning till föreskrivet åtdragningsmoment. Föreskrivna åtdragningsmoment gäller för skruvsatser levererade från VBG GROUP TRUCK EQUIPMENT AB.</p>

<p>Kontrollera visuellt. "Gravrost", speciell uppmärksamhet skall riktas mot insidan av hålrum och delvis slutna utrymmen. Konstaterade angrepp av "gravrost" undersöks med hacka och stålborste.</p>	<p>"Gravrost" får ej förekomma. Gravrost = Rostflagor som lossnat eller som kan knackas loss från grundmaterialet och/eller porositeter som går ned i grundmaterialet tillåts inte.</p>	<p>② Vid gravrost skall skadade delar bytas ut. Ingen svetslagning får förekomma.</p>
<p>Kontrollera visuellt. Fastsättning och skador. Glidmärken mellan skyddsbalk/gavel, gavel/bilram efter överbelastning. Deformationer av skyddsbalk eller gavel. Sprickor, störst risk för sprickbildning är i närheten av bockradier, svetsar och hålskanter.</p>	<p>Generellt är inga deformationer tillåtna.. Avvikelse från teoretisk yta/form större än angivna mått betraktas som deformation. X = 50-100 mm, Y = 2 mm Buckla på plan yta, Z = max 5 mm djup på diameter 50-100 mm. Sprickor, svetslagning eller riktning är inte tillåten.</p>

<p>① Skadad/deformerad skyddsbalk och/eller gavel skall bytas ut. ③ Skadad/deformerad gavel i kombination med dragbalk och koppling skall bytas.</p>

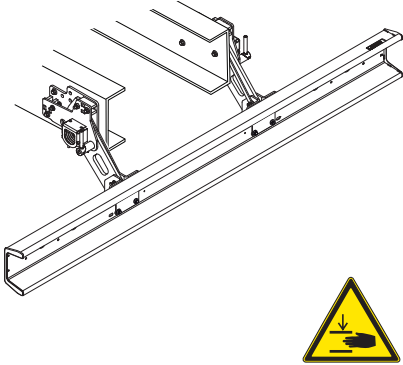
Kontrollpunkt	Symptom	Fel
<p>Fjädrar.</p>

<p>Skyddsbalcken tung att lyfta.</p>	<p>Tung att lyfta. Brott på balansfjädern.</p>
<p>Låssprintar och ledpunkter.</p>	<p>Stor vertikalrörelse av skyddsbalcken. Slammer/oväsen. Lampor och armaturer skakar sönder.</p>	<p>Glapp på grund av slitage/ överbelastning.</p>
<p>Låssprintar och ledpunkter.</p>	<p>Tung att förändra läget på eller helt fast.</p>	<p>Tung att ändra läget på p.g.a. rost/is/ smuts i glidytorna.</p>
<p>Låssprintar och ledpunkter.</p>	<p>Går ej att låsa/låsa upp.</p>	<p>Går ej att låsa/låsa upp. Deformation i låsmekanism.</p>
<p>Låssprintar och ledpunkter.</p>	<p>Går ej att låsa.</p>	<p>Smuts i låshål.</p>

Anvisning för åtgärd ①②③
Lyftprov med våg.

Max 40 daN lyftkraft.	① Är någon fjäder av skall denna bytas.
Lyft i skyddsbalken och mät glappet i de olika användningspositionerna.	Max 10 mm glapp vertikalt, mätt vid skyddsbalken.	① Vid glapp större än 10 mm skall slitna delar bytas ut.
Lyftprov med våg.	Max 40 daN lyftkraft.	① Spola rent med vatten och luft och smörj därefter upp alla ledpunkter och gör förnyat lyftprov. Hjälper detta inte måste skadade detaljer bytas.
Kontrollera låsfunktion genom att försöka att öppna/stänga.	Skall alltid fungera.	② Spola rent med vatten och luft och smörj därefter upp alla ledpunkter och gör förnyat lyftprov. Hjälper detta inte måste skadade detaljer bytas.
Kontrollera låsfunktion genom att försöka att öppna/stänga flera gånger.	Skall alltid fungera.	② Kontrollera låsfunktion genom att försöka att öppna/stänga flera gånger. Spola rent med vatten och luft och smörj därefter upp alla ledpunkter och gör förnyat lyftprov. Hjälper detta inte måste skadade detaljer bytas.

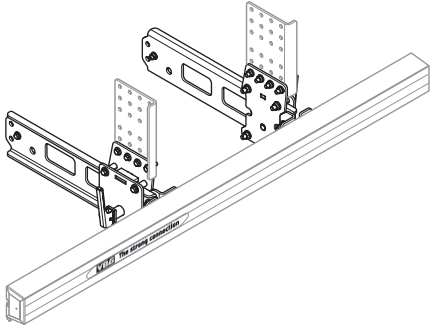
Kontrollpunkt	Symptom	Fel
<p>Låssprintar och glidytor.</p>

<p>Tung att förändra läget på eller är helt fast.</p>	<p>Tung att ändra läget på p.g.a. rost/is/smuts i glidytona.</p>
<p>Låssprintar och glidytor.</p>	<p>Går ej att låsa/låsa upp.</p>	<p>Går ej att låsa/låsa upp p.g.a. smuts, korrosion, is eller deformation i låsmekanism.</p>
<p>Stor vertikalrörelse av skyddsbalken. Skramlar/väsas vid körning. Lampor och armaturer skakar sönder.</p>	<p>Glapp i låssprintar p.g.a. slitage.</p>	<p>Lyft underkörningsskyddet i vilo- samt bruksläge.</p>

Anvisning för åtgärd ①②③
Förflytta skyddsbalken till de olika positionerna. Kontrollera om något är deformerat.	Samtliga positioner skall vara möjlig att använda.	② Vid deformation skall detaljen bytas ut. Om inget är deformerat, spola rent med vatten och luft och smörj därefter upp alla glidytor med tunn olja och gör förnyat förflytningsprov. Hjälper detta inte måste infästningen justeras eller skadade detaljer bytas.
Kontrollera låsfunktion genom att försöka att öppna/stänga.	Skall alltid hållas rent, välsmort och fungera.	② Spola rent med vatten och luft och smörj därefter upp alla ledpunkter/glidytor och gör förnyat prov. Hjälper inte detta är någon komponent skadad och skall då bytas.
Kontrollera låsfunktion genom att försöka att öppna/stänga.	Max. 15 mm rörelse/glapp vid skyddsbalken.	② Byt ut slitna delar.

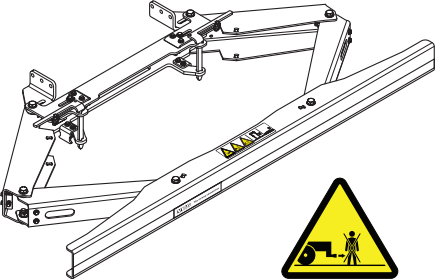
Kontrollpunkt	Symptom	Fel
<p>Leder/armar.</p>

<p>Stor vertikalrörelse av skydds balken. Skramlar/väsas vid körning.</p> <p>Horisontalglapp.</p>	<p>Glapp/spel i leder/armar.</p>
<p>Leder/armar.</p>	<p>Svårmanövrerat skydd.</p>	<p>Skyddet kärvar p.g.a. smuts/sand/grus i leder och glidytor.</p>
<p>Leder/armar/skydds balk, skruvförband. Plastlager.</p>	<p>Svårmanövrerat/kärvar. Sitter snett. Krökta/böjda komponenter.</p>	<p>Skadade/deformerade eller lösa komponenter. Trasiga plastlager.</p>
<p>Cylinder/ventil/hydraulsystem.</p>	<p>Skyddet flyttar sig långsamt över tid. Synbart oljeläckage. Kan kanske flyttas långsamt med handkraft.</p>	<p>Underkörningsskyddet flyttar sig under körning, alternativt när motorn är frånslagen p.g.a. luft i systemet, felaktiga ventiler, otäta ventiler, läckage i anslutningar eller internläckage i cylindern.</p>
<p>Leder/armar/balk.</p>	<p>Låspinnar går ej att sätta in eller ta ur.</p>	<p>Skadade armar/balk.</p>

<p>URSP 180 Nordic Parallellstag/fästvinklar.</p>	<p>Skyddet rör sig inte i en parallell rörelse mellan sina två positioner.</p>	<p>Skadade parallellstag.</p>

Anvisning för åtgärd ①②③
Lyft och mät vertikala rörelsen vid skydds balken då skyddet är utfällt.	Max vertikälrörelse i utskjutet läge 25 mm. Inget horisontellt spel.	① Momentdrag lederna och kontrollera på nytt. Vid behov skall slitna komponenter bytas. Justera med justerskruv.
Kontrollera visuellt för smuts etc.	Skall alltid hållas rent, välsmort och fungera. URSP 180 skall ej smörjas.	① Spola rent med vatten och luft och smörj därefter upp alla ledpunkter/glidytor och gör förnyat prov. Hjälper inte detta är någon komponent skadad och skall då bytas.
Kontrollera att skyddet kan skjutas ut/in utan svårigheter och inga komponenter är deformerade.	Skall lätt manövreras och låsas i de två alternativa positionerna och alla skruvförband dragna till föreskivet åtdragningsmoment. Inga bärande delar får vara deformerade (armar, balk).	① Justera infästningen och momentdrag skruvförbanden. Bärande skadade delar skall bytas.

Kontrollera ev. oljeläckage. Drag kontinuerligt under en minut i det hopskjutna skyddet med avstängd motor. Kontrollera att lasthållningsventil och motorslid är monterade korrekt.	Hydraulsystemet skall var uppbyggt enligt schema, inget oljeläckage skall förekomma och skyddet skall vara stumt och inte ge efter vid drag i sitt hopskjutna läge.	① När systemet är korrekt uppbyggt och inget oljeläckage förkommer skall luftning genomföras. Hjälper inte detta skall komponent för komponent kontrolleras för inre läckage och bytas vid behov.
Kontrollera att skyddet kan skjutas ut/in utan svårigheter och att inga komponenter är deformerade.	Inga bärande delar, som armar, balk och gavel, får vara deformerade. Leder/ armar ska kunna låsas i de två alternativa positionerna.	② Byt ut skadade delar eller hela skyddet.
Kontrollera rörelse visuellt.	Skyddet ska röra sig parallellt mellan sina två positioner.	① Byt ut skadade delar eller hela skyddet.
